# Haut Hérault et ses affluents

## Plan de gestion de la ripisylve et des atterrissements des cours d'eau.

### Rapport d'étude

Janvier 2016  
Réf. 066

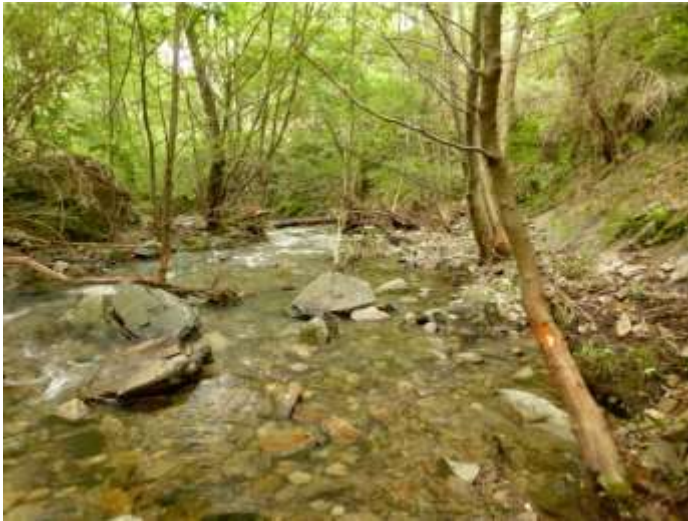
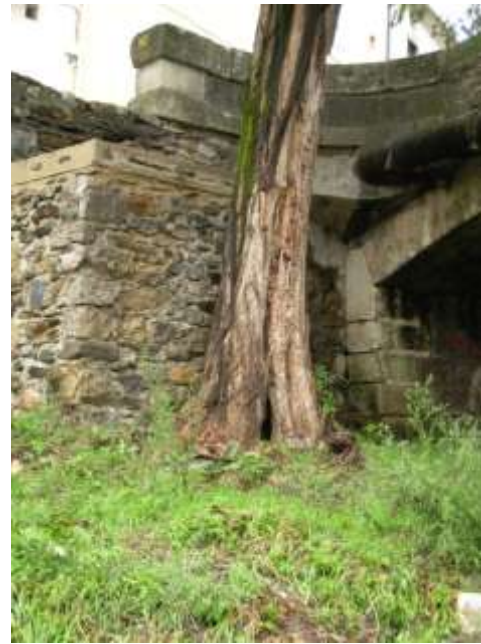
L'état sanitaire des boisements de berge est plutôt bon sur le Rieutord, excepté vers Cabane Vieille. La situation est par contre moins bonne sur le Recodier en particulier au niveau du Vernet. Les dépérissements d'arbres sont essentiellement liés aux crues (chocs contre les troncs) et à des pourritures, mais également aussi au vieillissement des cépées lié à l'abandon de certaines pratiques d'entretien.

Figure 1 : boisements de berge sur le Rieutord au niveau de Cabane Vieille / arbre en mauvais état dans la traversée de Sumène

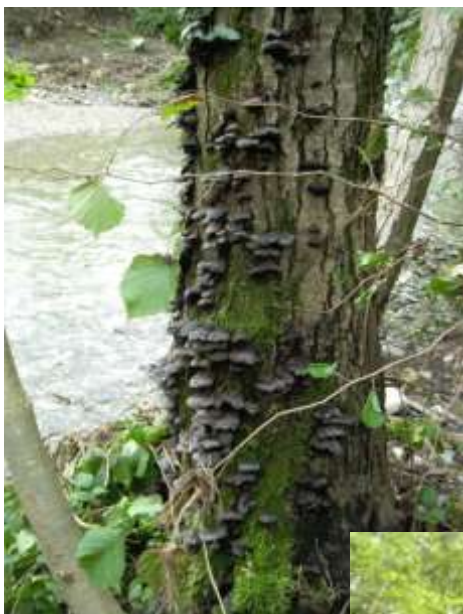
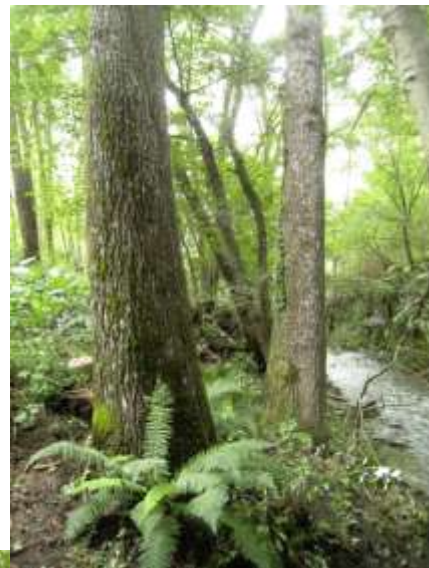
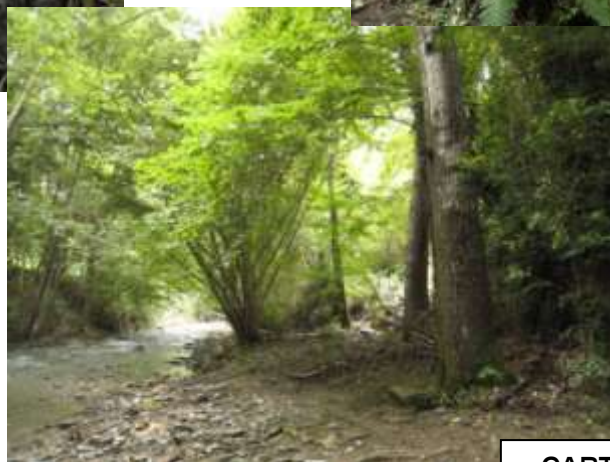
Figure 2 : aulne glutineux et peupliers blancs pourris au bord du Rieutord

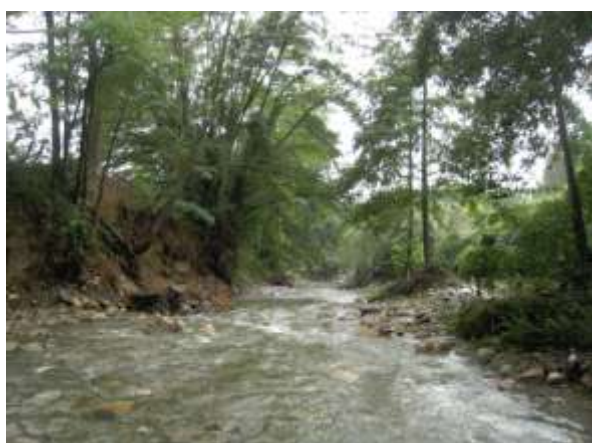
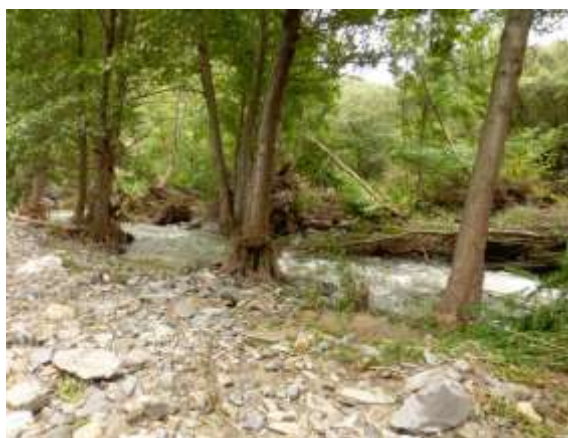
Plus du 1/3 des boisements présente une proportion moyenne (10-30 %) à forte (>30 %) d'arbres affouillés par les dernières crues. Il y a donc sur les berges une quantité importante d'arbres, qui pourront être mobilisés et entraînés vers l'aval lors des prochaines crues et cela principalement en amont de Sumène sur le Recodier et le Rieutord.

**Figure 3 : instabilité des boisements de berge à l'entrée de Sumène sur le Recodier et effets de la dernière crue sur le Rieutord**

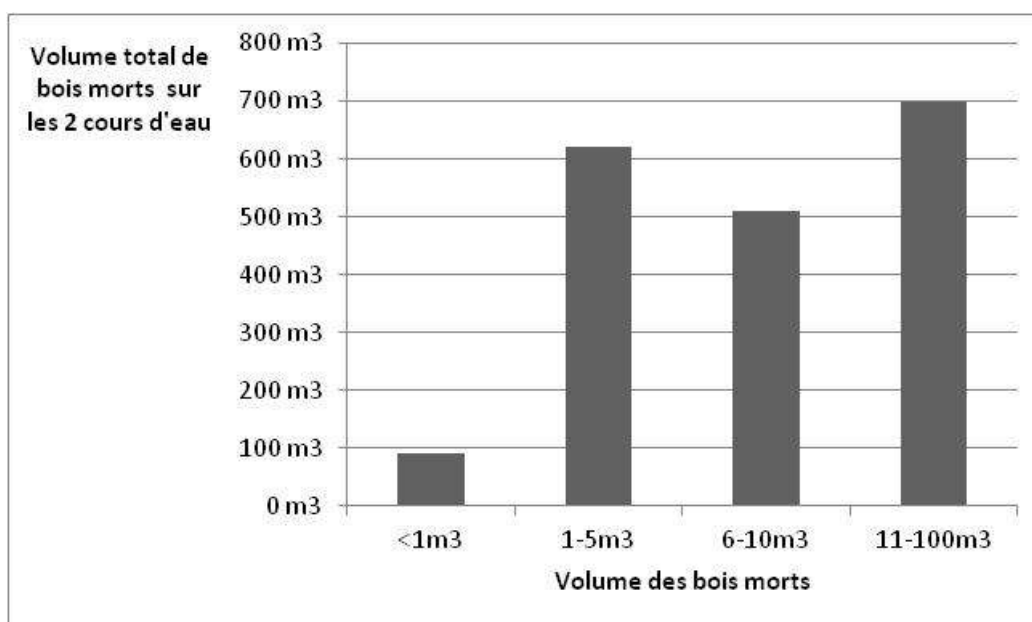
Au total le bois recensé représente un volume de 2 à 3 000 m<sup>3</sup> environ pour les deux cours sur la vingtaine de kilomètres de rivière visitées. Ce volume de bois vient essentiellement du Rieutord et notamment du secteur en amont de Sumène.

**Figure 4 : répartition des bois morts en fonction de leurs volumes et de leur contribution au volume total de bois présent sur les deux cours d'eau**

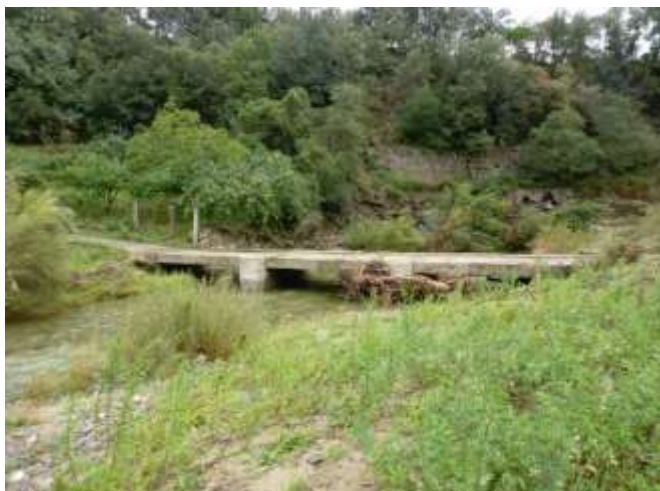
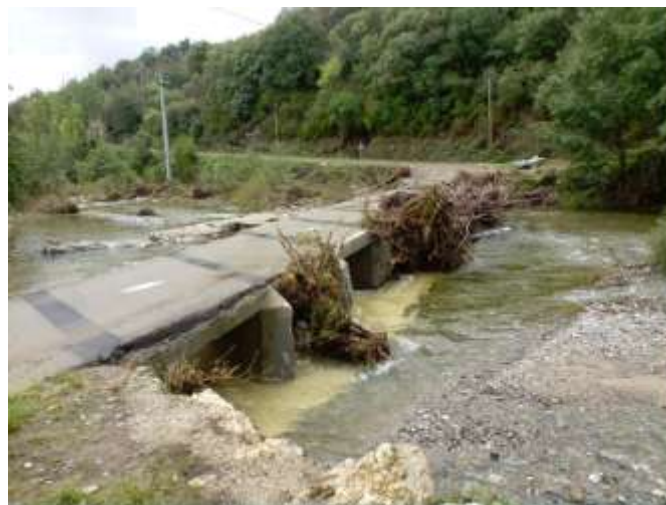
**Figure 5 : passages à gué obstrués par des corps flottants sur le Rieutord amont (radiers de Mauplat et de Comessac)**

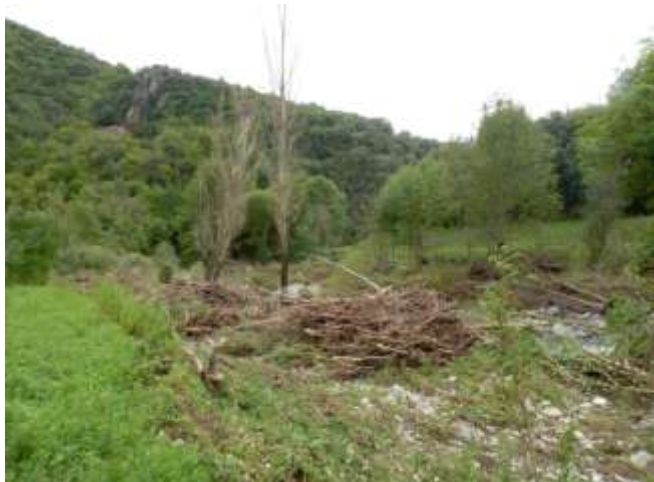
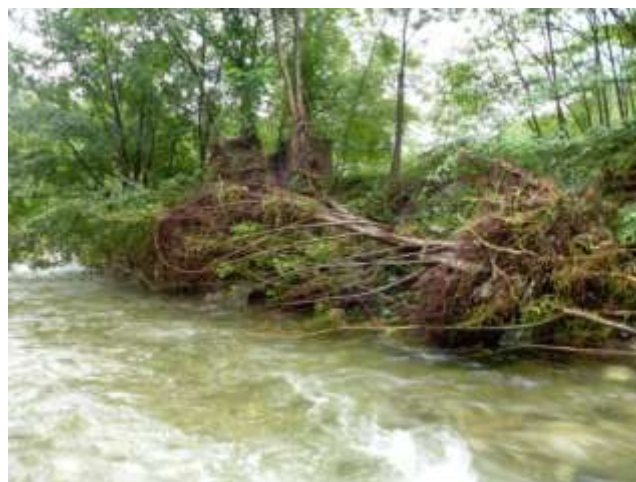
**Figure 6 : embâcle de bois en aval du moulin Poujol et au Galon sur le Rieutord**

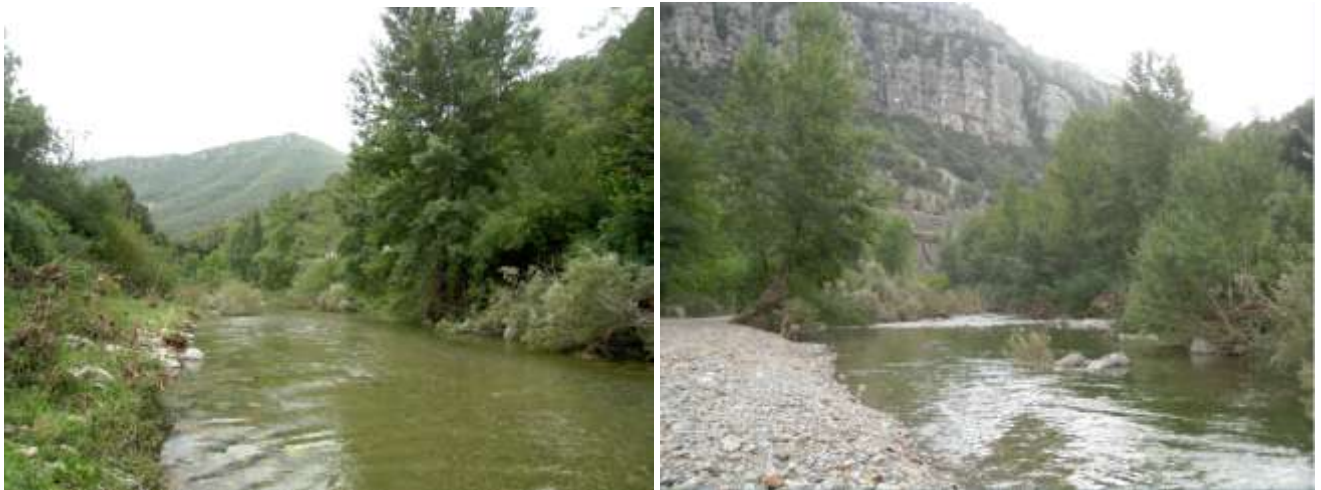
Figure 7 : ripisylve du Rieutord (pk 94.8 - 95.5)

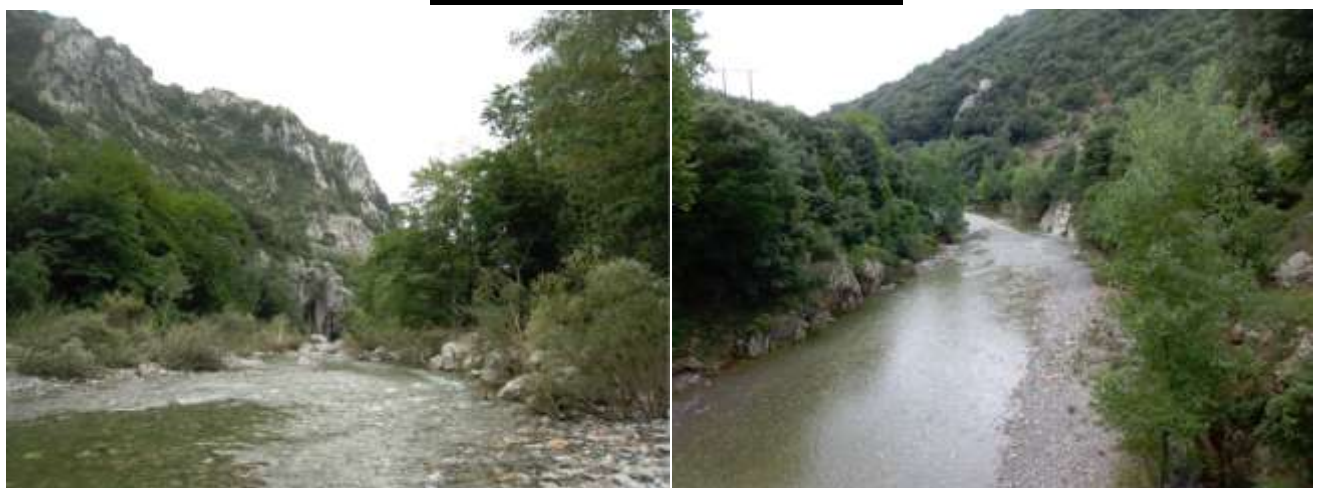
Figure 9 : ripisylve dominée par les robiniers (pk96.5)

Figure 8 : zone rocheuse avec peu d'espace pour les ripisylve sur le Rieutord (pk 96.8)

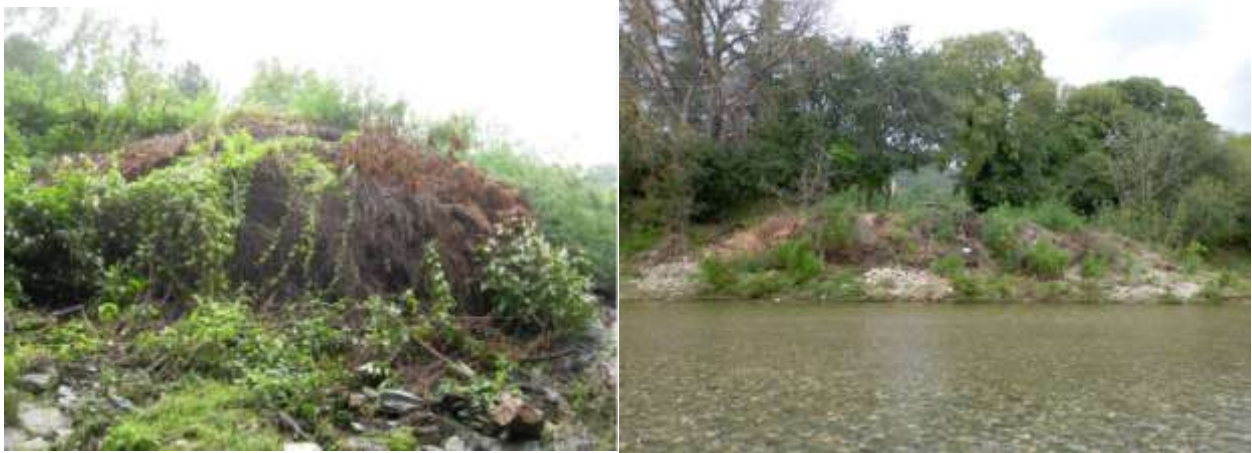
**Figure 10 : dépôts de déchets verts sur le Recodier dans la traversée de Sumène et sur le Rieutord à Ganges**

On peut trouver encore quelques dépôts sauvages en bord de cours d'eau, notamment des déchets verts. Il serait important de sensibiliser la population locale aux conséquences de ces mauvaises pratiques sur la biodiversité. En effet ces déchets, qui viennent souvent de jardins contiennent souvent des propagules de plantes invasives. Un secteur remblayé sur le Rieutord à la sortie de Sumène montre clairement cet impact (voir la figure ci-après).

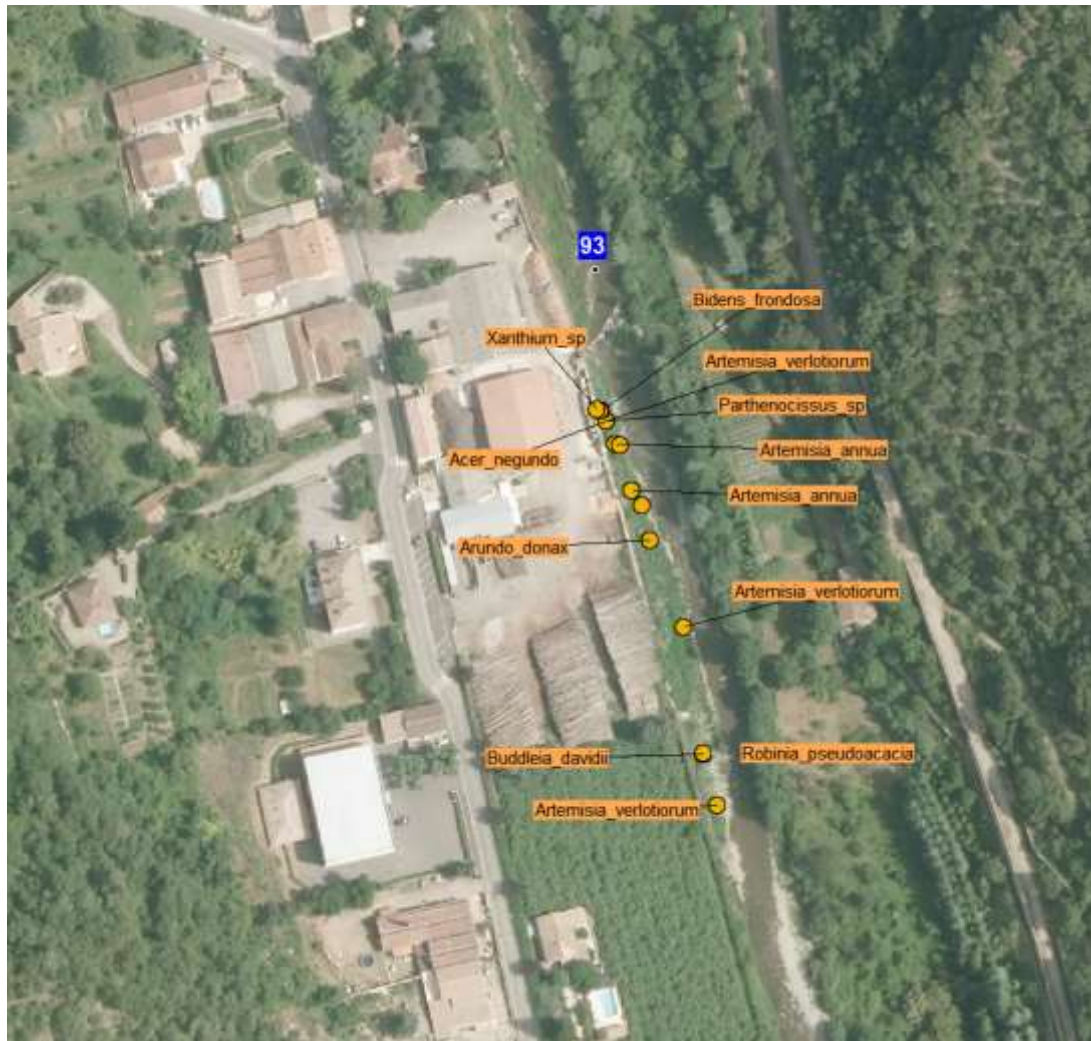
Figure 11 : banc particulièrement infesté à l'aval de Sumène du fait de remblais ou de déchets verts

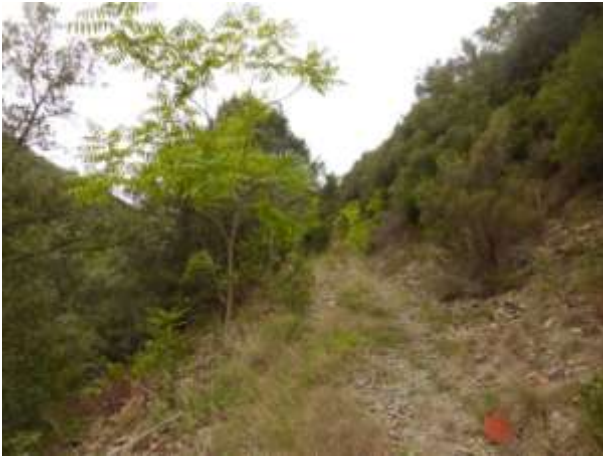
Figure 15 : ailante sur les berges du Rieutord (pk 81.5) et à proximité d'une route

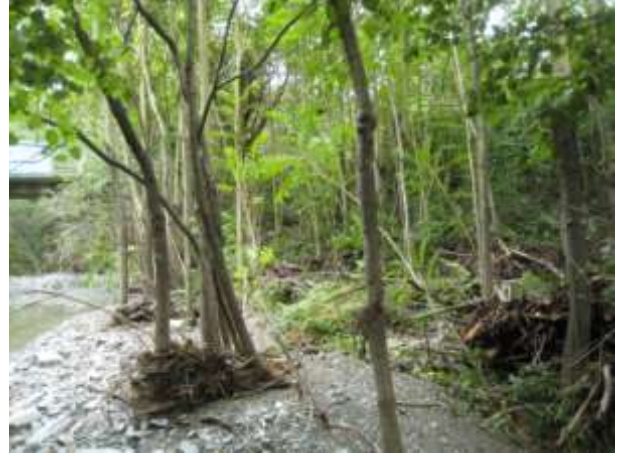
Figure 16 : invasion par l'ailante sur le Recodier (pk 88.5)

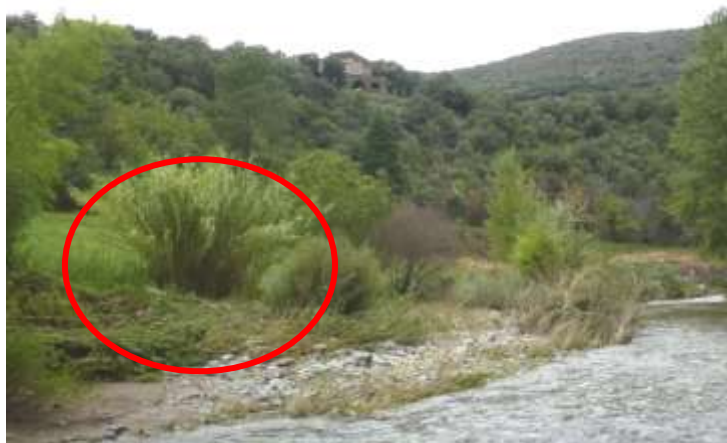
Figure 22 : massif récente de canne de Provence en berge (pk 86.5)

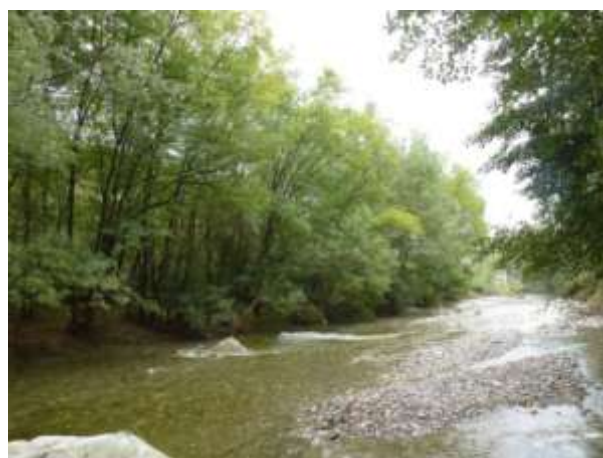
Figure 23 : peuplement monospécifiques  
de robinier (pk 88.5)

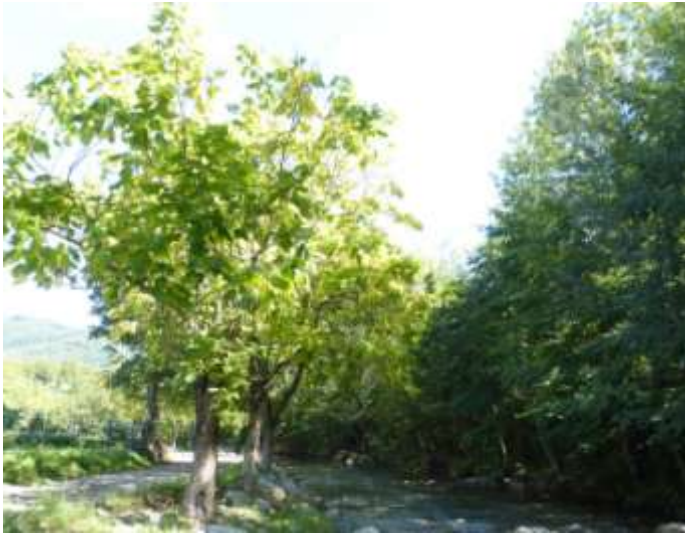
Figure 25 : catalpa planté sur l'Arre

Il est probable que l'espèce soit encore peu implantée dans les ripisylves et l'élimination de ces arbres doit donc être envisagée.

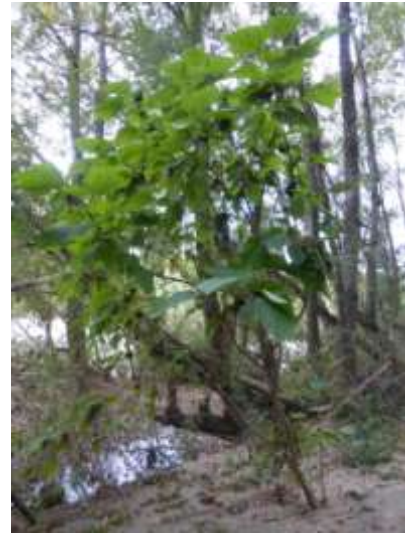
Figure 26 : catalpa spontané sur  
l'Hérault

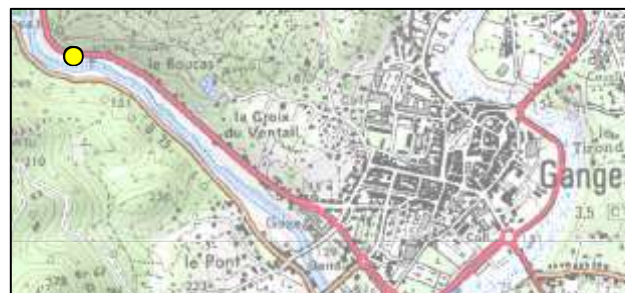
Figure 28 : stations de catalpas sur l'Hérault à l'amont de Ganges, à l'aval de Saint-Bauzille-de-Putois et à l'aval du pont de Saint-Etienne-d'Issensac

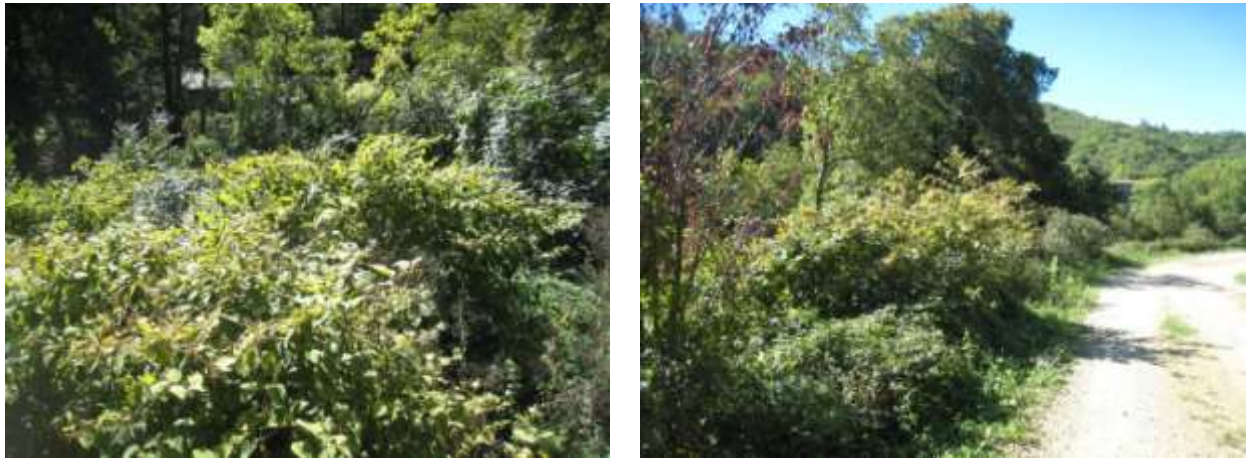
Sur le Coularou, quatre massifs correspondant à *Fallopia Japonica*, et proches les uns des autres ont été repérés. Ces massifs sont hors cours d'eau. Trois de ces massifs sont sur des zones de remblais et un sur sol naturel.

Figure 29 : massifs de renouées du Japon hors cours d'eau sur le Coularou

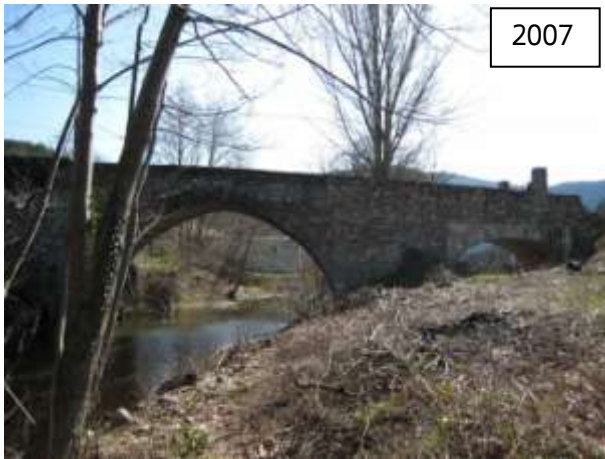
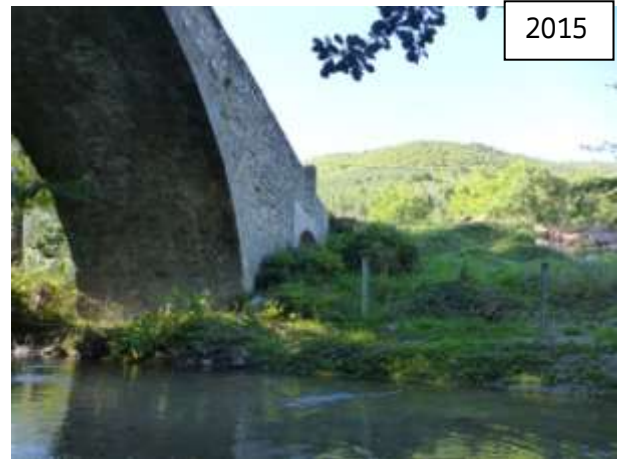
Le massif à l'origine de la colonisation du cours d'eau au droit du centre équestre de la Fouzette a vu sa surface nettement diminuer (100 m<sup>2</sup> en 2007 contre 21-50m<sup>2</sup> en 2015). Il est probable que cette diminution soit due à une exportation de matériaux, car des terrassements semblent avoir eu lieu sur ce secteur. Le massif reste toutefois facilement érodable et source de propagules (Figure 31).

Figure 31 : la zone d'introduction des renouées au droit du centre équestre de la Fouzette en 2007 et en 2015

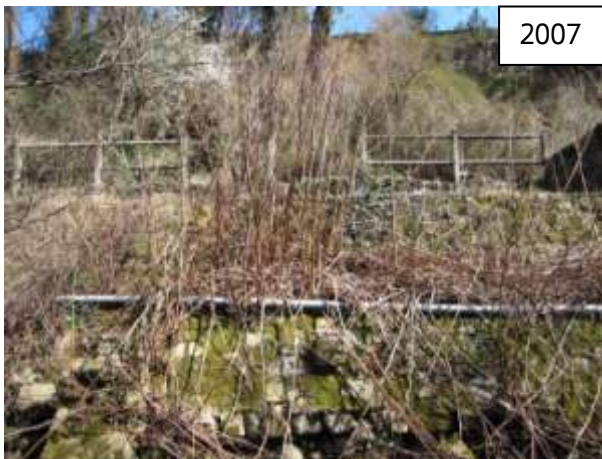
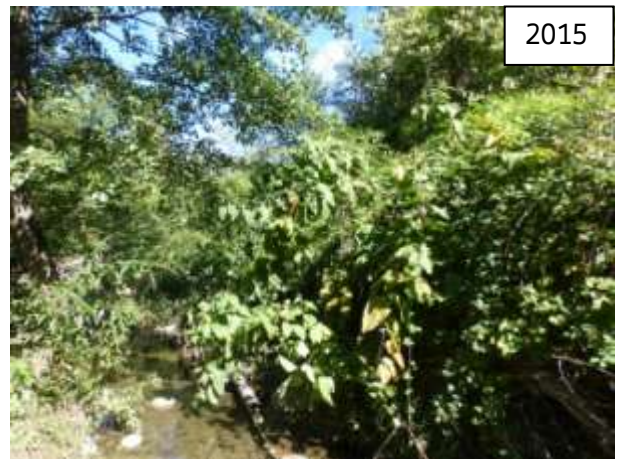
Figure 32 : le même massif de renouée implanté dans un mur en 2007 et en 2015

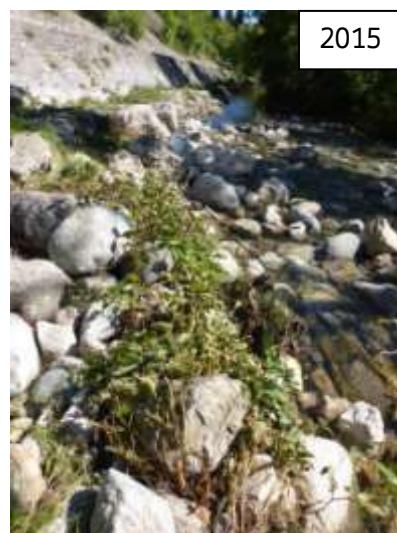
Figure 33 : de nouveaux pieds de renouées à la sortie du village d'Arre

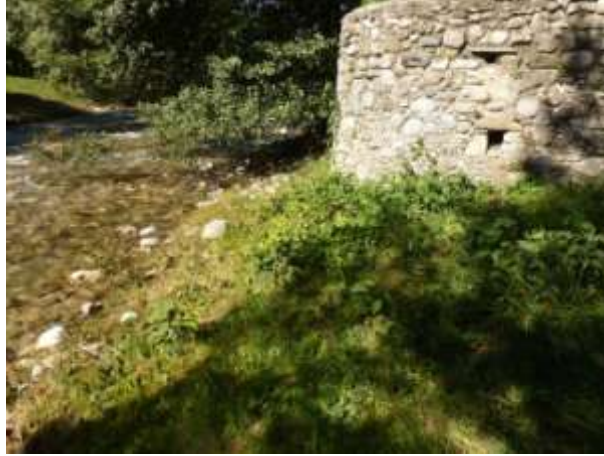
Une nouvelle zone d'introduction, située sur des remblais, a, de plus, été repérée sur l'Arre au niveau de Cavailiac. Il s'agit de l'espèce *Fallopia japonica* qui n'avait pas encore été observée sur l'Arre amont. Ce massif s'étend sur une surface comprise entre 11 et 20 m<sup>2</sup>, aucun massif en aval n'est pour le moment présent.

Figure 34 : nouveau foyer d'introduction de *Fallopia Japonica* sur l'Arre au niveau de Cavailiac

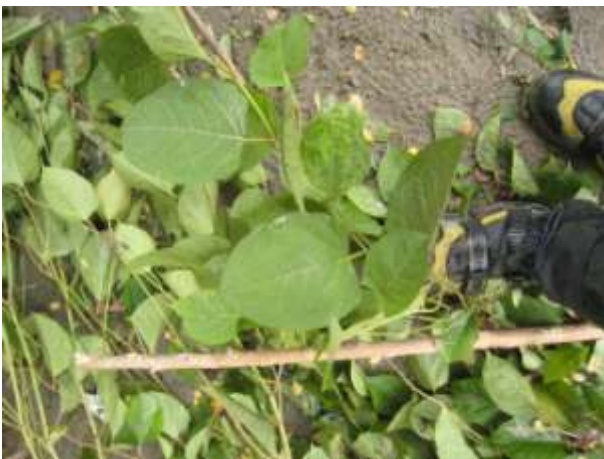
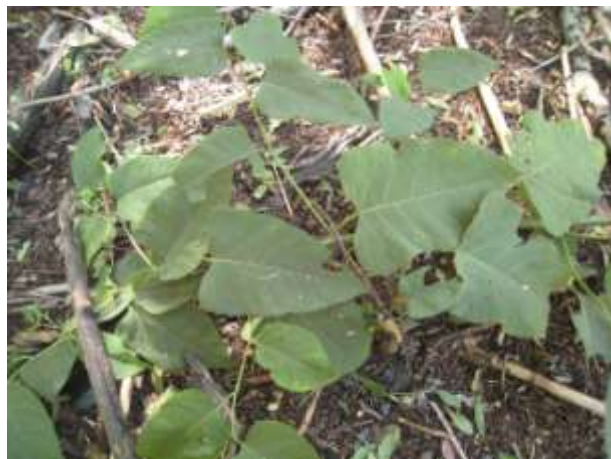
Sur l'Hérault, la présence de plusieurs clones *Fallopia japonica*, *Fallopia x bohemica*, et un hybride proche de *Fallopia sachalinensis* témoigne de plusieurs introductions des renouées dans les cours d'eau. Cet hybride est rencontré sur l'Arre amont (au niveau du village d'Arre) et était déjà présent en 2006 sur ce secteur. Il est également présent sur l'Hérault au niveau de la Rabasse sur la commune de Roquedur-le-Bas. Le clone a donc été introduit une nouvelle fois dans le cours d'eau, car les distances sont trop grandes entre les deux sites pour qu'une dispersion naturelle soit possible.

Figure 35 : Deux clones différents observés sur l'Hérault, des hybrides l'un proche de la renouée du Japon (gauche) et l'autre proche de la renouée de Sakhaline (droite)

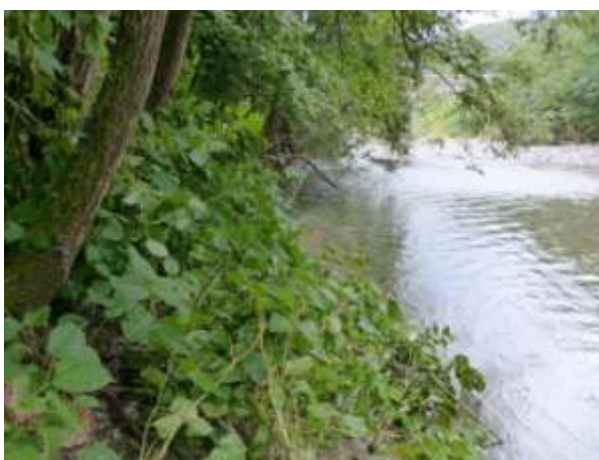
Figure 36 : renouées du Japon en amont de Pont d'Hérault colonisant la ripisylve

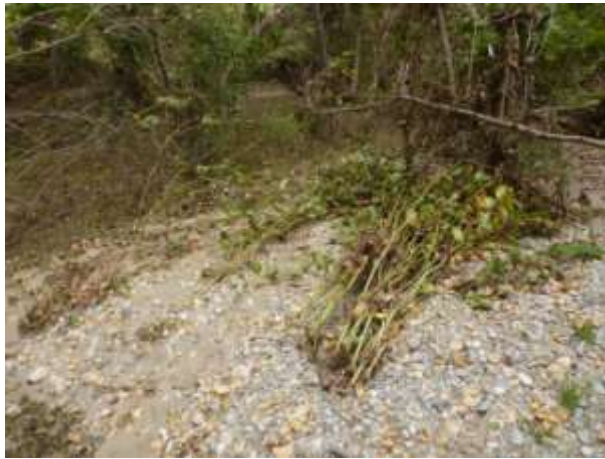
Les massifs de renouées sont la plupart du temps couchés, de nombreuses tiges de renouées ont été retrouvées et des plantules ont été observées dans les embâcles, témoignant d'une dispersion de propagules sous l'effet des crues.

Figure 42 : massif de renouée couché par les crues

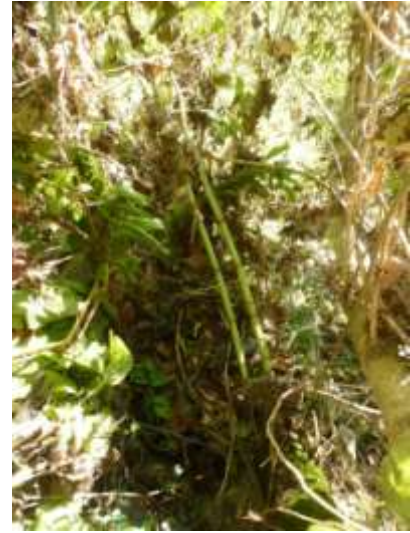
Figure 43 : dispersion par les crues

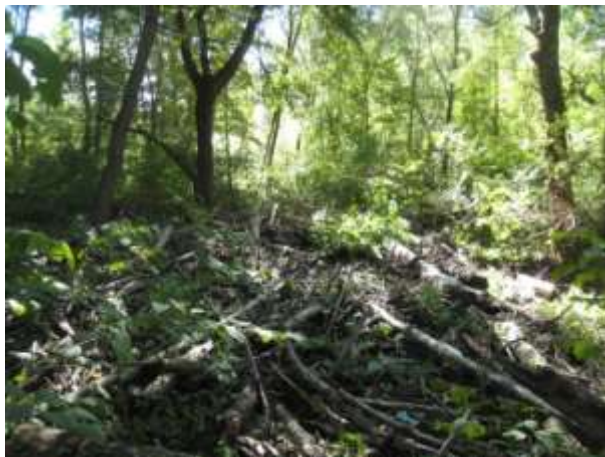
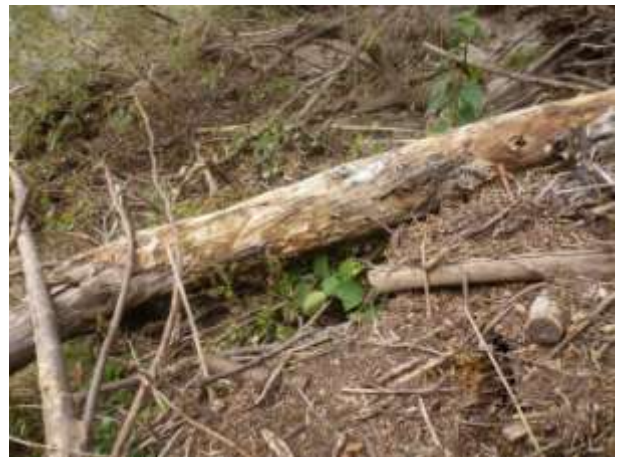
Figure 44 : renouées asiatiques s'installant dans les zones de dépôts des corps flottants (zone d'échouage préférentiel)
